Päällysteen kulumiskestävyyden määrittäminen

Prall –testi, SFS-EN 12697-16 A

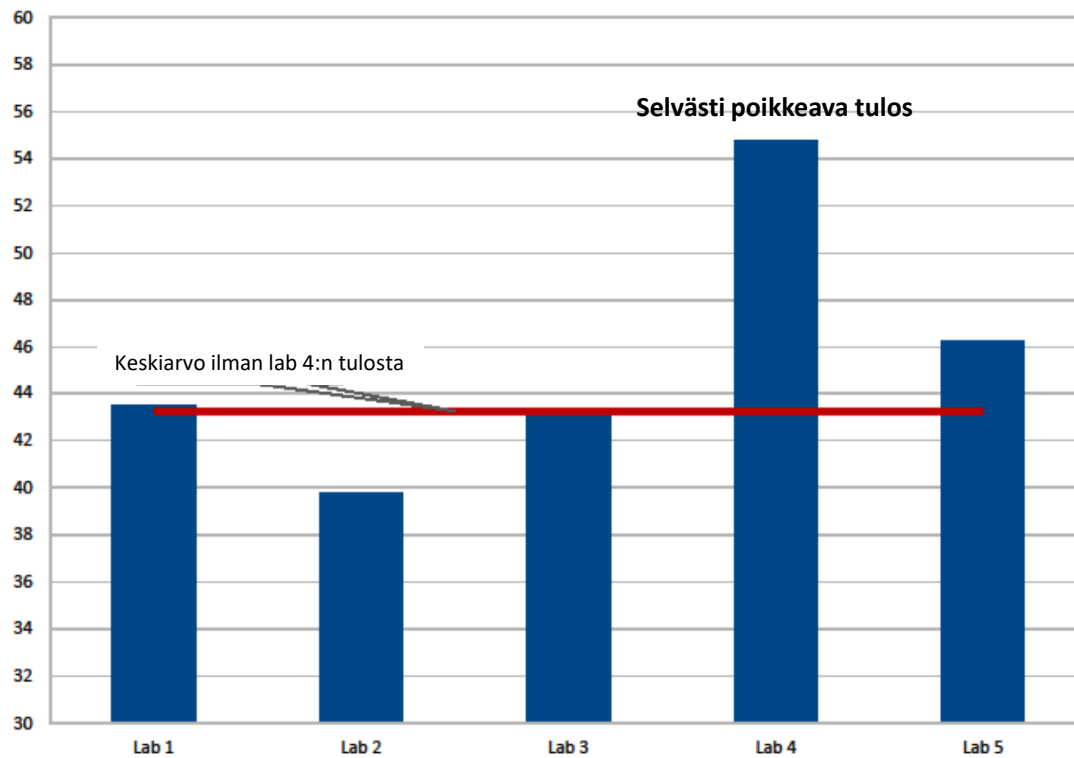
Eri laitteiden tasoero Suomessa, vertailutestissä vuonna 2016

betoninäytteet, arvioitu kuluminen n. 40 ml

Vertailutestin jälkeen laboratorio 4 huomasi suuren kulumisen laakerissa

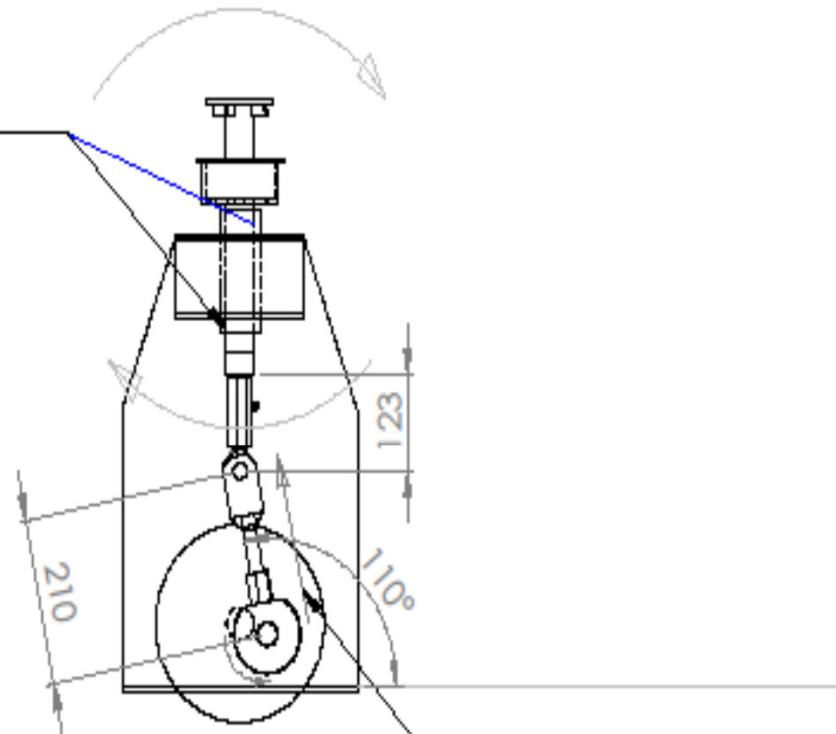
Vanha konstruktio

Suurta kulumista sivuvoimien takia

Tämä voima aiheuttaa turhaa sivuliikettä pysty akseliin
