Case: Analysaattorin virhetilanne.

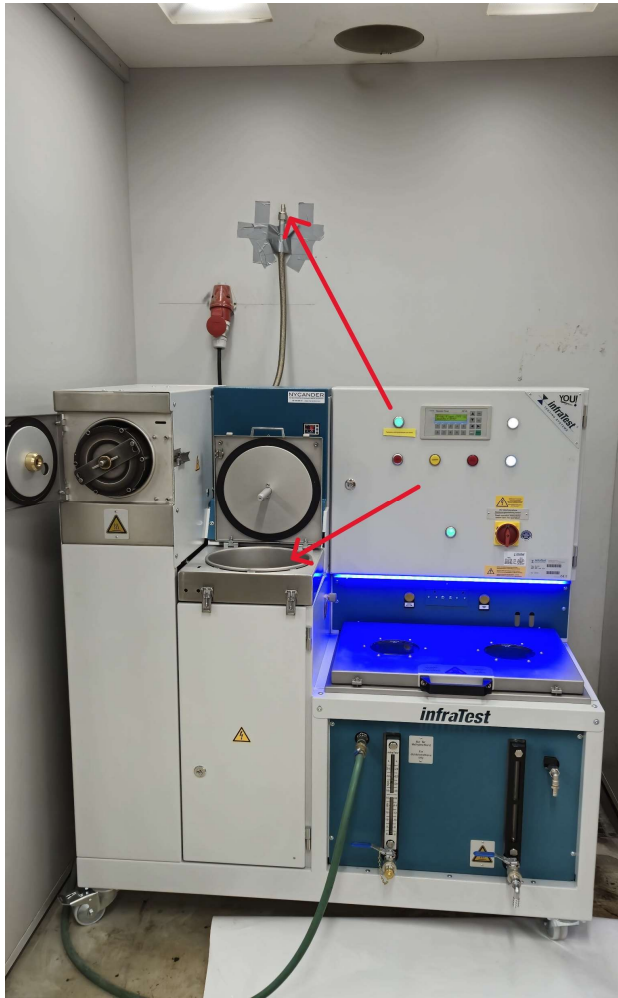
Asfaltianalyssaattorin vuotokohta ylhäällä poistoletkun päässä ja liuotin-bitumiseosta sentrifugihylsyssä sekä kammiossa.

Hyvä käytäntö:
Varustaudu henkilösuojaimilla ja imeytysmatolla vuototilanteisiin.
